STADTBILDANALYSE für Teilgebiete der Eckernförder Innenstadt

**Quartiersuntersuchung
Teilgebiet Borby "TG 80" 2012**

I. Bestandsaufnahme

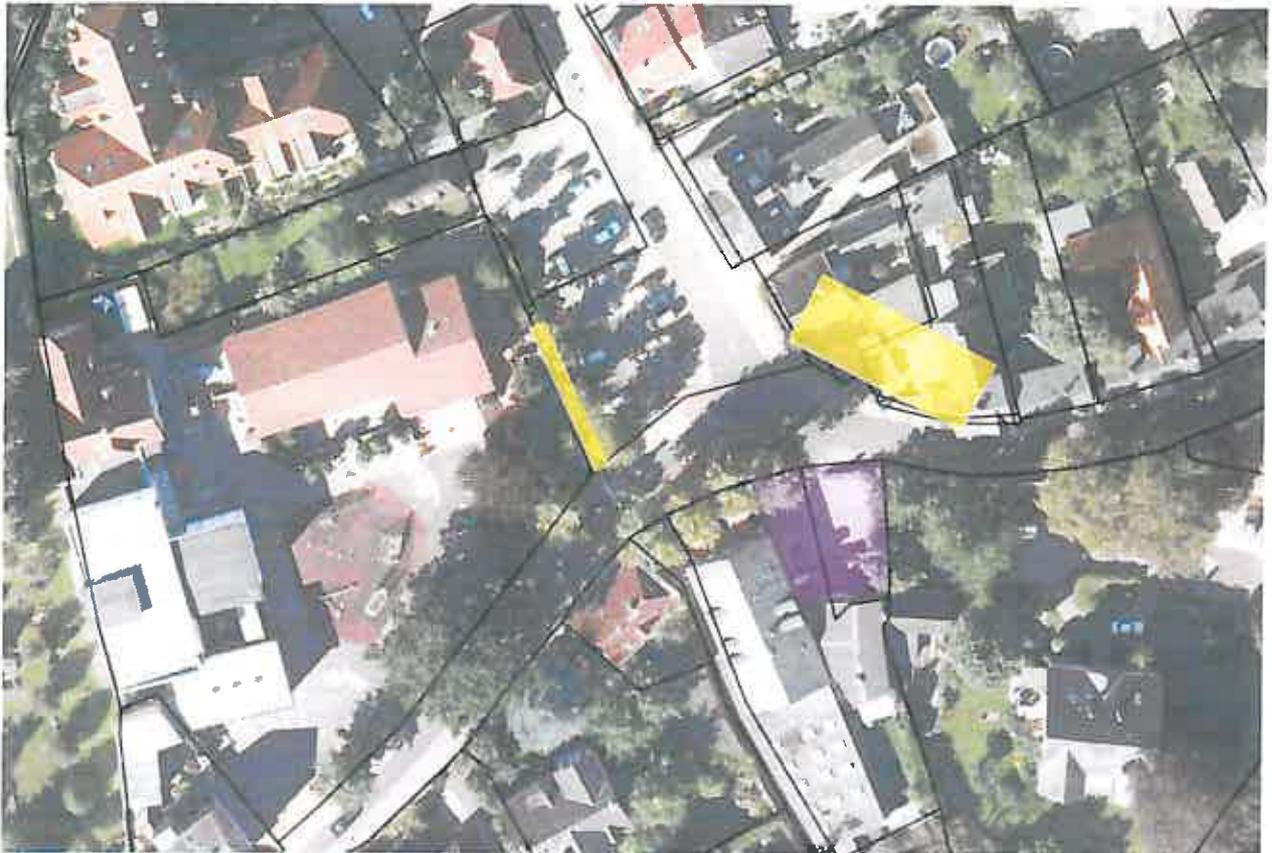
Prägend für den dörflichen Charakter des städtebaulichen Raumes sind die I-gesch. historische Randbebauung mit Satteldächern sowie die Großbäume am südlichen und westlichen Rand. Platzfläche und flankierende Norderstrasse sind durch unterschiedlichen Befag optisch getrennt. Östl. des Lindenhofs befindet sich eine kleine Freifläche als städteb. Potential.

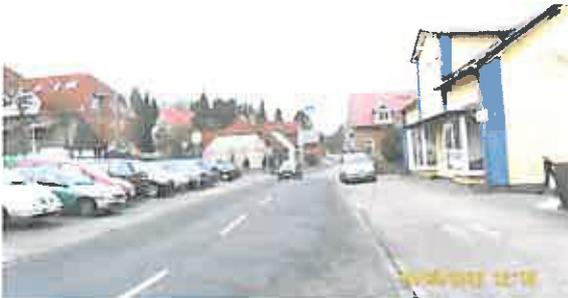
Die Platzfläche wird als Parkplatz genutzt. Die nördliche Begrenzung des Platzes bildet das Wohnhaus Norderstr. 3 sowie westlich das kleine Reeddachhaus Norderstr. 1. Beide sind einfache Kulturdenkmale. Die parkenden PKW verdecken z.T. die Sicht auf diese Gebäude.

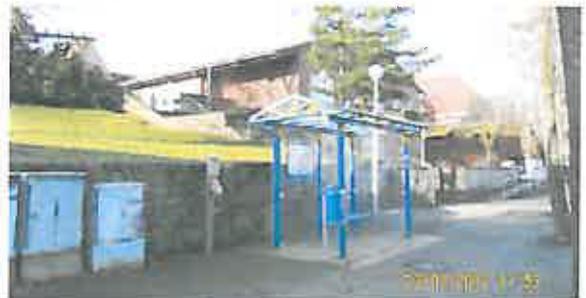
Den westlichen Platzrand bildet die ca. 1,20 m hohe Böschungsmauer des Schulgeländes. Die Wirkung der Feldsteinmauer ist gemindert durch davor stehende Stromkästen und die Bushaltestelle.

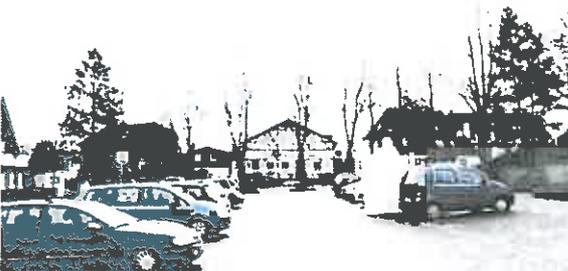
Sehr schöne, histor. bedingte Situation: der Giebel des Lindenhofs mit den alten Linden davor liegt in der Blickachse der Platzmitte

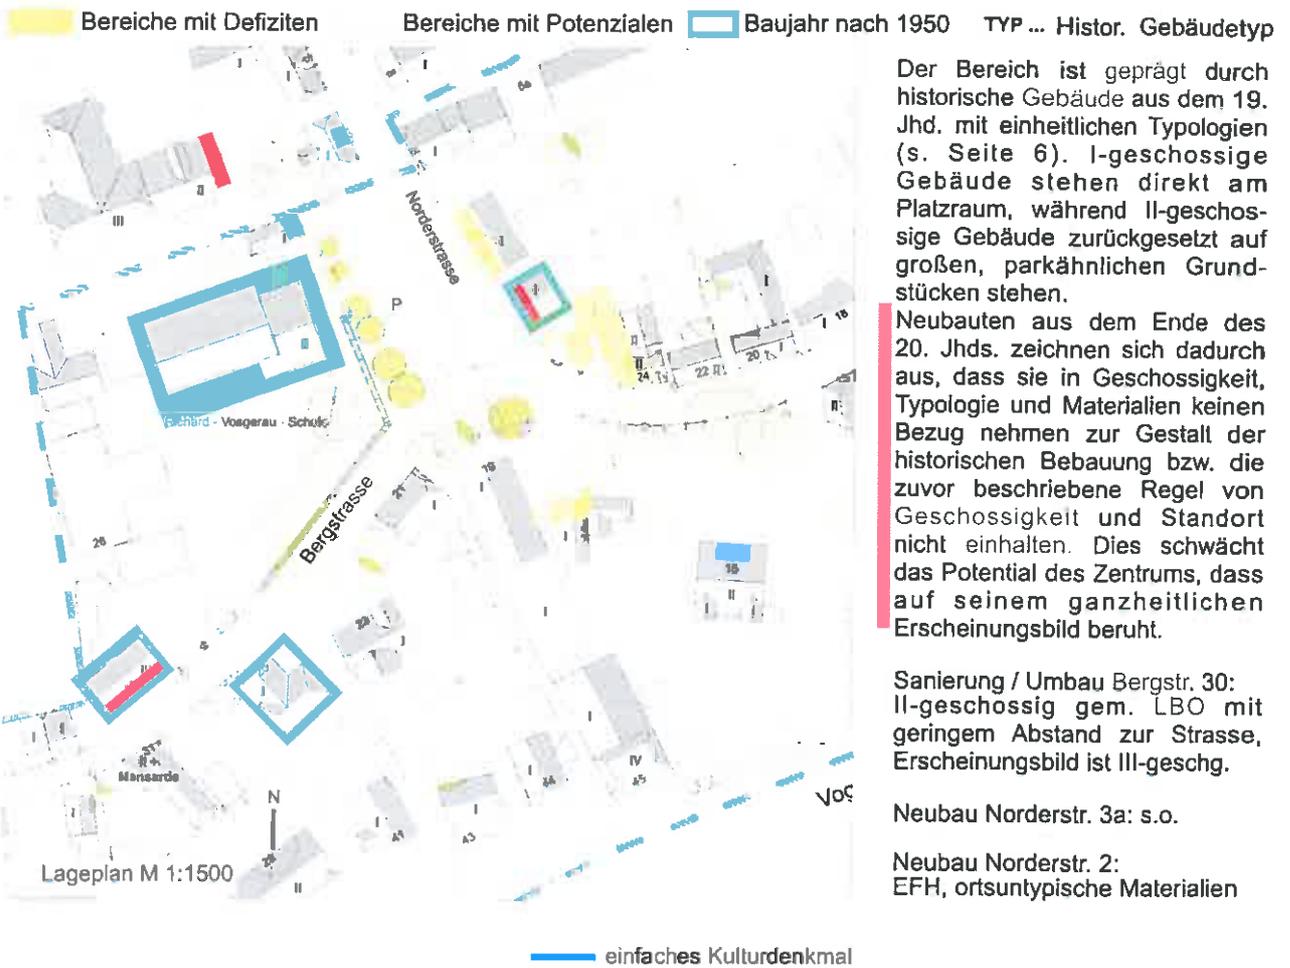
Der Bereich ist geprägt durch historische Gebäude aus dem 19. Jhd. mit einheitlichen Typologien (s. Seite 6). I-geschossige Gebäude stehen direkt am Platzraum, während II-geschossige Gebäude zurückgesetzt auf großen, parkähnlichen Grundstücken stehen.

Neubauten aus dem Ende des 20. Jhds. zeichnen sich dadurch aus, dass sie in Geschossigkeit, Typologie und Materialien keinen Bezug nehmen zur Gestalt der historischen Bebauung bzw. die zuvor beschriebene Regel von Geschossigkeit und Standort nicht einhalten. Dies schwächt das Potential des Zentrums, dass auf seinem ganzheitlichen Erscheinungsbild beruht.

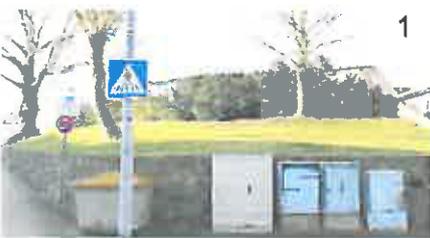
1 Die Feldsteinmauer an der Westseite des Platzes prägt den dörflichen Charakter. Diverse davor gesetzte Versorgungsanlagen mindern diese Wirkung.

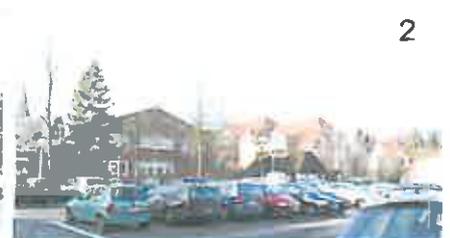
3 Das denkmalgeschützte Gebäude wirkt eingezwängt durch seine Umgebungsbebauung. Seine historisch bedeutsame Wirkung ist dadurch abgewertet

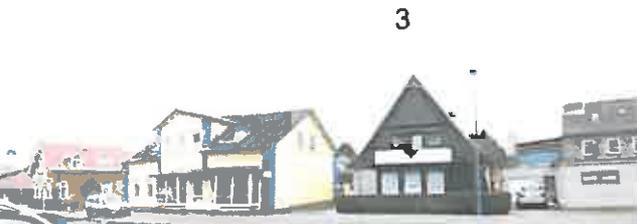
4 Die ortsuntypischen Materialien und Farbgebungen der Gebäude stören das Erscheinungsbild des historisch geprägten Platzensembles

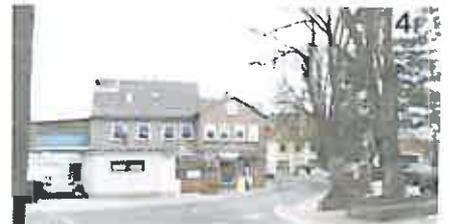
5 Die dem Eckgebäude vorgestellten Nebengebäude mindern durch Anordnung und Gestalt die Qualität des historisch geprägten Platzensembles an markanter Stelle.

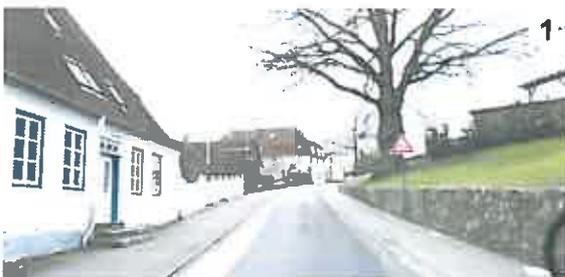
1
 Bergstrasse vom Platz Richtg. West - der Charakter einer Dorfstrasse ist gestört durch farblich abgesetzten Radwegstreifen

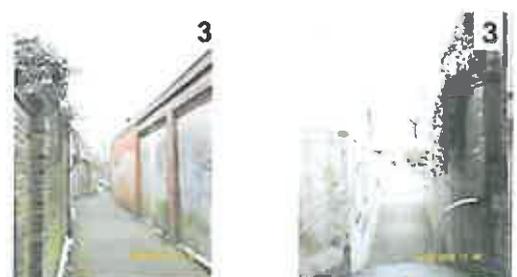
Fußläufige Erschließung ▲
 Die Fuss- bzw. Radwegeverknüpfung mit der Umgebung und der Altstadt ist gut. Über den Fußsteig ist der Ortskern Borbys direkt mit der Strasse Vogelsgang / Promenade verbunden. Dessen gestalterische Qualität ist, bedingt durch den baulichen Zustand des Gebäudes Kaiserhof, sehr mangelhaft.

3
 Zustand sehr mangelhaft: Fußsteig im Bereich Kaiserhof - Promenade

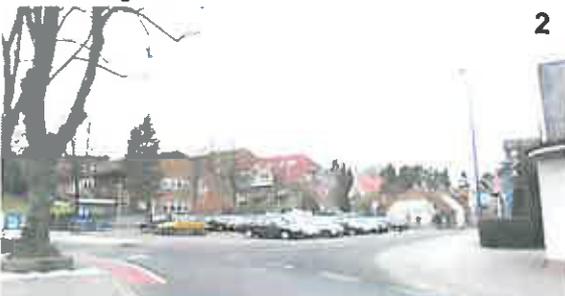
2
 Kreuzung Bergstr./ Norderstr., PKW dominieren, diffuser Gesamteindruck

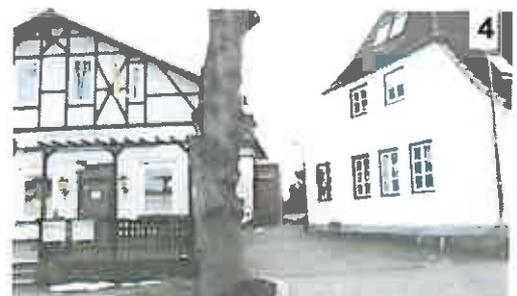
4
 Durchgang öff. Fußsteig vom Platz zur Promenade - schlecht auffindbar

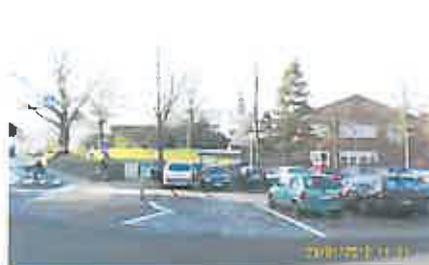
Unterschiedlichste Beläge und Absperungen am Dorfplatz / Bergstrasse, Konflikt: Kinder - Parkplatz - Strasse

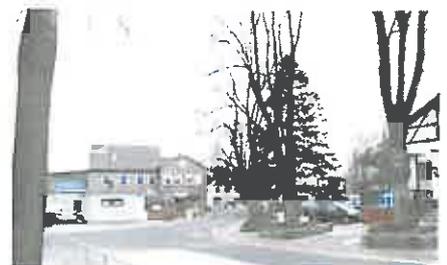
unterschiedliche Pflasterstrukturen und Farbgebungen dienen nicht der Stärkung des Erscheinungsbildes eines Dorfplatzes.

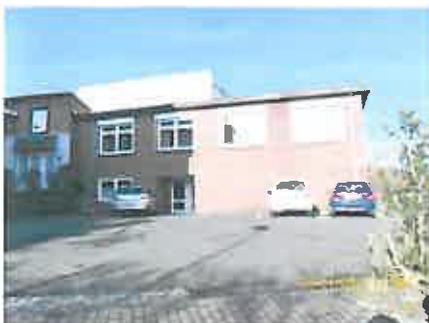
Stellplätze vor der Schule
Konflikt: Kinder <-> Parkplatz

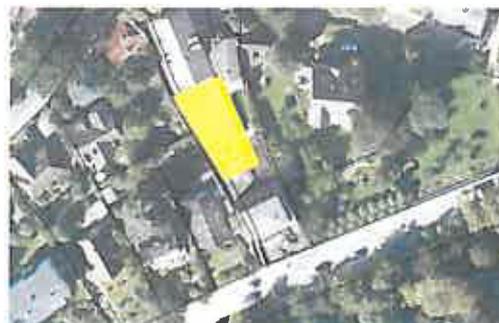
Der rückwärtige Anbau des "Lindenhof" (Kegelbahn) schließt an den Saalanbau des "Kaiserhof" unmittelbar an, so dass der vorhandene Grüngürtel hier unterbrochen ist.

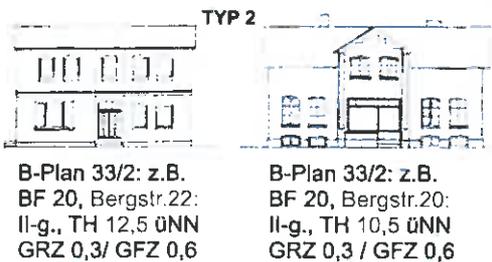
Die Neubauten (nach 1970) Bergstr. 13a und 8a-c folgen nicht den als ortstypisch und gewachsen identifizierten städtebaul. Merkmalen; 13a und die Reihenhäuser 8a-c stehen zurückgesetzt von der Strassenlinie. Die Grundstückszufahrt generiert eine Öffnung der Strassenraumkante und ist der Unterbringung der privaten Stellplätze geschuldet, verändert aber die sonst durchgängige Typologie des Ortes. Dies wird hier als Defizit beurteilt, um zukünftig bei Abriss und Neubau das Schliessen der Raumkante durch Bebauung oder Bäume zu verfolgen.

Diese Festsetzungen sollten überprüft und ergänzt werden um die Festsetzung der Dachneigung (z.B. 25° - 35°) damit die Typologie der Gebäude gewahrt bleibt.

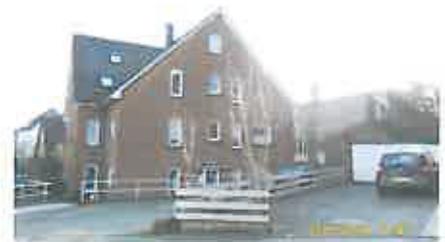
Bergstr. 13a

Gebäude Nr. 13a ist zudem eine Mischtypologie: II-geschossig zurückgesetzt, aber als Mehrfamilienhaus gestaltet. Es hat auch aufgrund der geringen Grundstücksgröße und der großen versiegelten Fläche nicht die Typologie einer "Parkvilla". Reihenhäuser wie Bergstr. 8a-c sind ebenfalls ortsuntypisch.

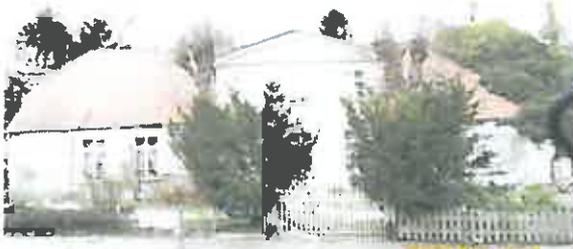
Bergstr. 12 - D§, sanierungsbedürftig

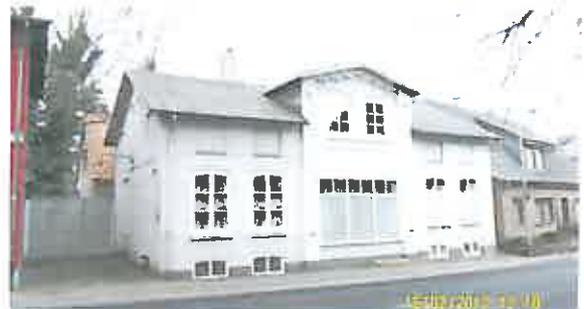
Bergstr. 20, 19 Jhd., könnte mehr in Wert gesetzt werden

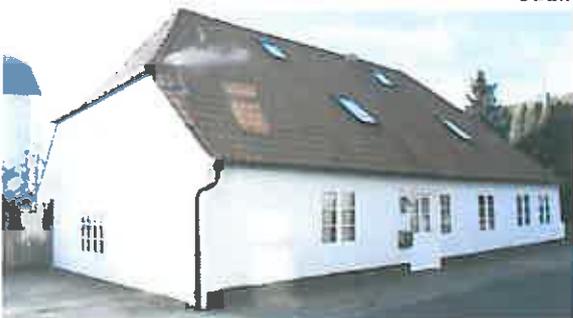
Bergstr. 5 - gut erhalten

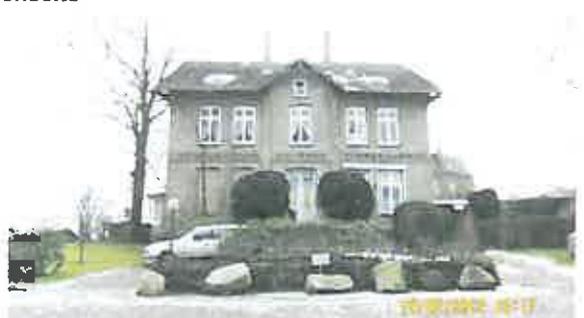
Bergstr. 15, K, gut erhalten

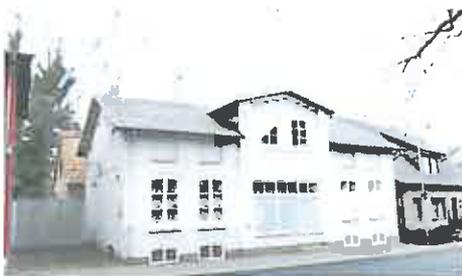
Bergstr. 20. im EG früher gewerbl. Nutzung

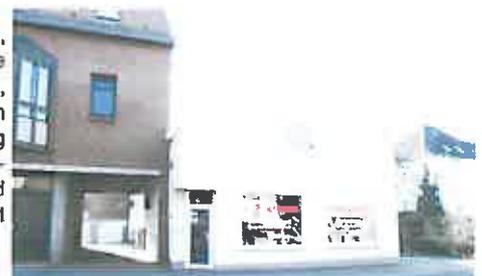
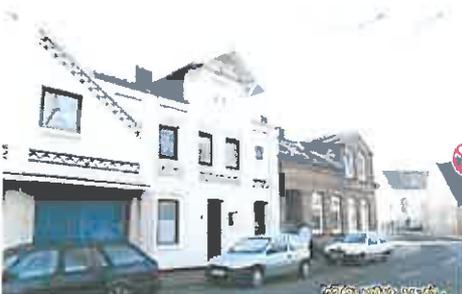
Bergstrasse 1, potentiell höhere Ausnutzung möglich, da in diesem Bereich gemischte Nutzung aus Versorgungseinrichtungen und Wohnen gewünscht ist.

Bergstr. 7 - 11, im EG ungenutzte Gewerbeflächen. Der gesamte, im Zustand sanierungsbedürftige Bereich birgt die Möglichkeit der Nutzungsmischung. Dies sollte bei Ersatzbaumaßnahmen erwogen werden.

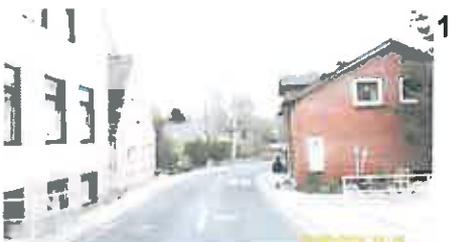
1
Besonders in Kurvenbereichen ist bei dem hohen Verkehrsaufkommen langsames Fahren wichtig für die Verkehrssicherheit

Die Breite der Erschließungsstrasse von ca. 4,50 - 5,00 m sowie die Einstufung als Tempo-30-Zone entsprechen einer Anliegerstrasse. Beidseitige, z. T. sehr schmale Fusswege sichern den Fussgängerverkehr. Eine niveaugleiche Mischverkehrsfläche würde nicht nur als optische Maßnahme zur Verkehrsberuhigung dienen, sondern auch der gestalterischen Qualitätssteigerung des Strassenraumes dienen. Tempo-30 km/h sollte dabei weiterhin gelten.

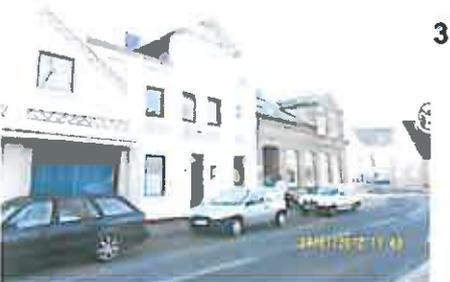
Ausser auf den Bürgersteigen gibt es eine direkte, öffentliche Fusswegverbindung über die Karlsstrasse zu Promenade / Vogelsang, die wichtig ist und unbedingt gesichert werden muss. Bei Öffnung des Lachsenbachs (gemäß Grünordnungsplan) sollte der Bach parallel zur Karlstrasse im Bereich der öffentl. Fläche verlaufen.

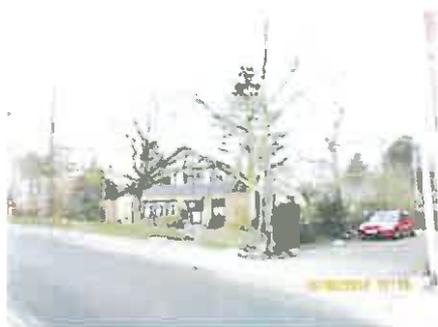
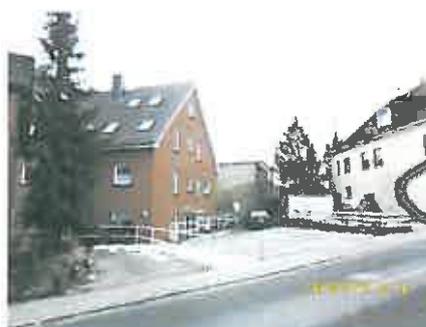
Das heterogene Bild zweier privater Freiflächen von Neubauten: Bergstr. 8a: der Garten des EFH reicht bis an den Strassenraum, Bergstr. 13a: die gesamte private Freifläche ist zur Strasse hin versiegelt. Die hohe Ausnutzung kleiner Grundstücke erfordert Fläche für Stellplätze. Dies beeinflusst den Gebietscharakter negativ.

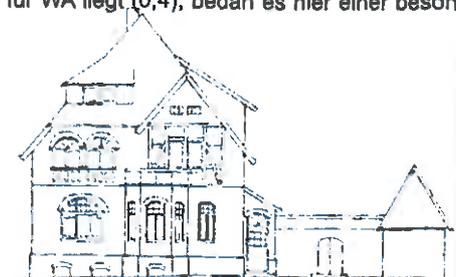
Nr.37: Anfg.19.Jhd, D§, l-g. + Sockel + hoher Drempel, ca. 48°-50° Satteldach mit Krüppelwalm, div. Gauben/Erker

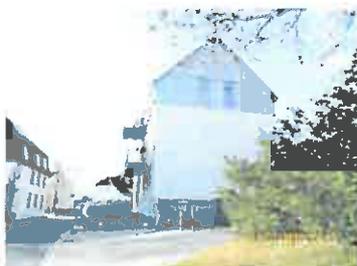
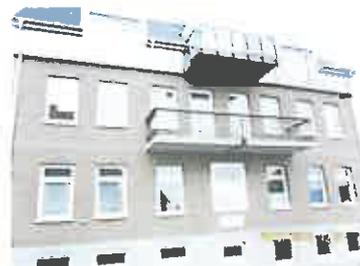
Das sanierte Haus Bergstr. 30 (Bj.1899/ San.2011) hat histor. bedingt eine hohe Ausnutzung des Grundstücks. Der aktuelle Stellplatzbedarf führt zur Versiegelung eines großen Teils der Restfläche. Zinkverkleidungen, Fensterstellungen u. Glasbrüstung d. Balkons wirken ortsfremd.

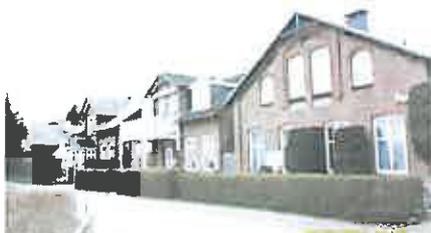
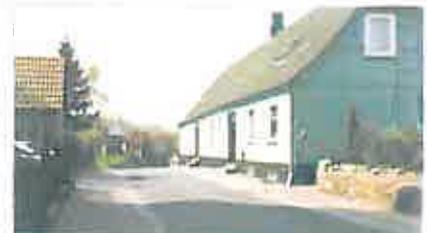
Die historischen Gebäude stehen nicht unter Denkmalschutz. Von ihnen geht allerdings eine schützenswerte Ensemblewirkung aus, für die die Aufstellung einer Erhaltungssatzung sinnvoll wäre.

Zur Zeit der Unterschutzstellung 1991 gab es noch keine Holzverkleidung der südlichen Hälfte.

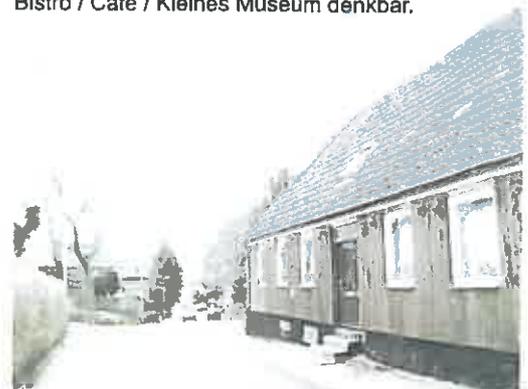
Bergstr. 36, Wohnhaus

Das Wohnhaus Bergstr. 36 ist ein einfaches Kulturdenkmal aus der 1. Hälfte des 19. Jhd.

Die Wohnqualität leidet unter dem schlechten baulichen Zustand des Gebäudes. Für die Wohnnutzung ist das Grundstück sehr beengt.

An dieser prägnanten Stelle, unmittelbar an der Bergstrasse, zwischen Kirche und Aussichtsplatz, wäre auch eine alternative Nutzung wie z.B. Bistro / Café / Kleines Museum denkbar.

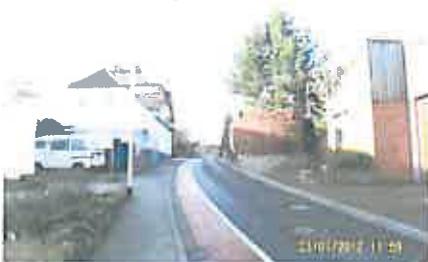
1 Verkehrserschließung

Die Bergstrasse in diesem Abschnitt zwischen Dorfplatz und Fischerkoppel ist eine Einbahnstrasse in westl. Richtung. Ihre Breite von ca. 4,50 - 5,00 m sowie die Einstufung als Tempo-30 - Zone entsprechen einer Anliegerstrasse. Beidseitige, z. T. sehr schmale Gehsteige sichern den Fußgängerverkehr, ein roter Streifen weist die Zone für Fahrräder aus. Eine **niveaugleiche Mischverkehrsfläche** würde nicht nur als optische Maßnahme zur Verkehrsberuhigung dienen, sondern auch der gestalterischen Qualitätssteigerung des Strassenraumes dienen. Tempo-30 km/h sollte dabei weiterhin gelten.

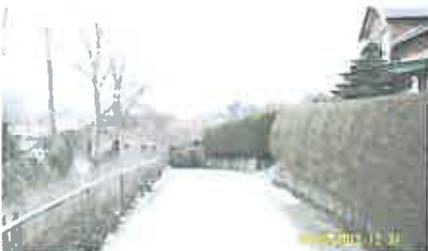
2 Fußläufige Erschließung

Es gibt eine direkte, öffentliche und viel benutzte Fußwegverbindung über den Petersberg zum Vogelsang im Bereich Werft / Brücke. Dieser Weg überwindet den Höhenunterschied z.T. mit Stufen, daher gibt es einen zweiten barrierefreien Weg am Hang entlang. In der "Kehre" dieser "Serpentine" befindet sich eine kleine Grünfläche, die als Ruhepunkt mit einer Bank ausgestattet ist. Insgesamt ist diese Fußwegerschließung sehr positiv zu bewerten, wenn auch die Gestaltung sehr schlicht ist und im Zusammenhang mit einer Neugestaltung des Aussichtspunktes entsprechend ihrer Bedeutung eine gestalterische Aufwertung erhalten könnte.

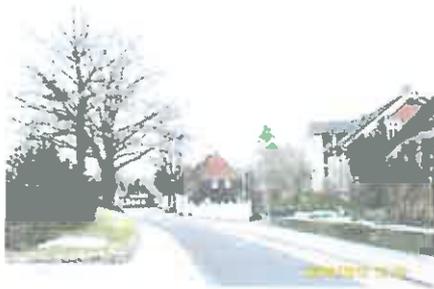
Einzelne Bäume sowie Einfriedungen mit Hecken, Feldsteinmauern und Lattenzäune prägen den dörflichen Charakter des schmalen Strassenraumes. Die Strassenfläche selbst ist in vier Zonen geteilt, was bei der geringen Breite überfrachtet wirkt. Eine Lösung mit niveaugleicher Pflasterung des gesamten Strassenraumes könnte den dörflichen Charakter erheblich stärken.

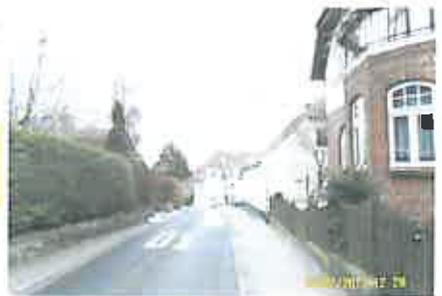
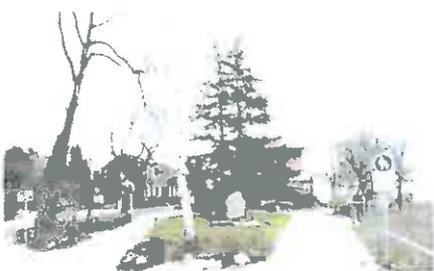
Der Aussichtsplatz am Petersberg ist zerteilt in kleine Grünflächen. Hier könnte durch eine gestalterische Überarbeitung eine attraktive Aufenthaltsfläche am höchsten Punkt der Bergstrasse entstehen. Die umgebenden historischen Gebäude wirken auf den Platz ein und könnten als Potential stärker mit einbezogen werden.

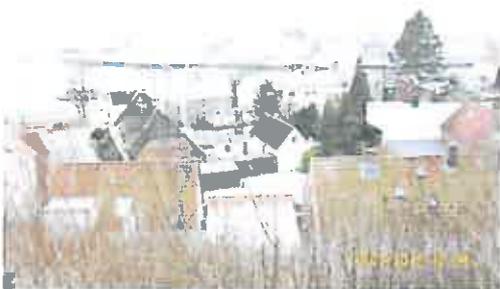
Die Gebäudetypologie ist sehr heterogen zusammengesetzt aus histor. Bestand, Umbau- und Neubaumaßnahmen

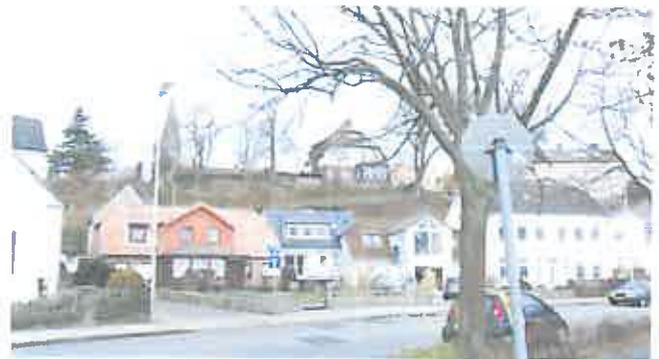
Die Städtebautypologie in der "Zeile" besteht aus I- und II-geschossigen umgebauten historischen Gebäuden

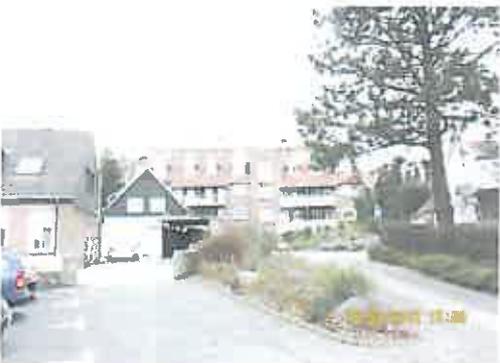
Die Städtebautypologie "Punkt"-Bebauung: der Neubau im Hintergrund wirkt III-geschossig, ortsuntypisch ist die hohe Ausnutzung + Gestaltung

Das Potential dieses Bereichs ist die gewachsene, kleinmaßstäbliche Struktur. Entscheidend bei Abriss und Neubau ist, diese Struktur zu erhalten!
Ein Flächenpotential besteht am Blockrand zum Ronnenbergweg (292 m²).

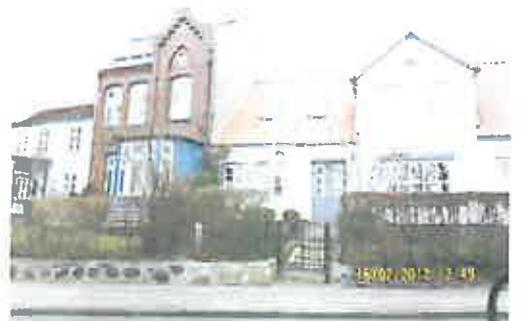
Die Städtebautypologie "Block"-Bebauung zum Vogelsang besteht aus hist. Gebäuden, I- und II-gesch. im Wechsel, heterogen im Material, einheitliche Gärten zur Strasse

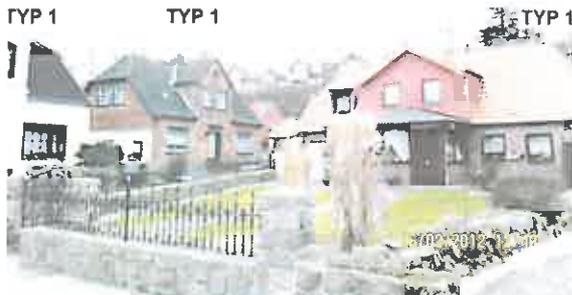
Drei vom Typus her ähnliche historische Gebäude wurden sehr unterschiedlich saniert. Dadurch entsteht keine gestalterische Gesamtqualität, das Ortsbild wird gestört.

Wenn es gilt, die gewachsene Gestaltqualität zu wahren bzw. wieder herzustellen und damit in Wert zu setzen, bedarf es eines Materialkataloges, der trotz Vielfalt eine gewisse Homogenität generiert.

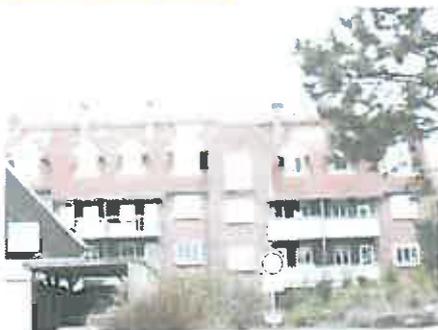
Das Mehrfamilienhauses generiert velle Balkone mit unpassender Detailgestaltung und eine durch eine Vielzahl von Gauben zerklüftete Dachfläche.

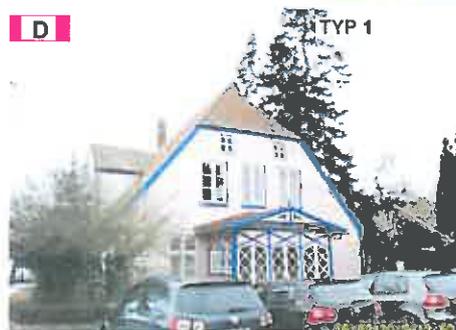
Als Kulturdenkmal bes. Bedeutung vorgeesehenes Haus Vogelsang 21 mit greller, ortsuntypischer Farbgestaltung der Fassade. Typisch sind geweißte Fassaden mit blauen Fenstern und Türen.

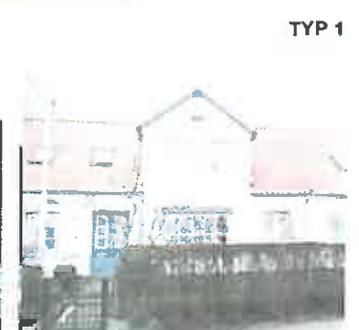
Gut erhalten und restauriertes histor. Gebäude Vogelsang 26

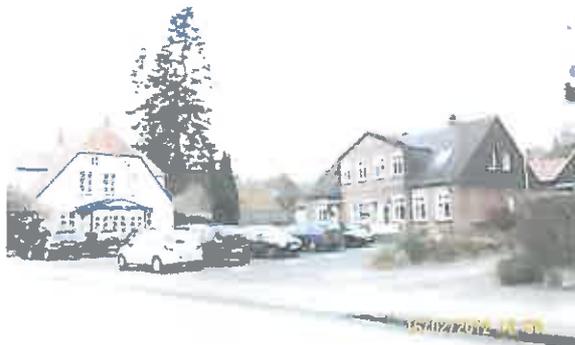
Die Stellplatzanlage Vogelsang 21-24 ist notwendig, sollte aber unbedingt z.B. durch Baumpflanzung ansprechender gestaltet werden.

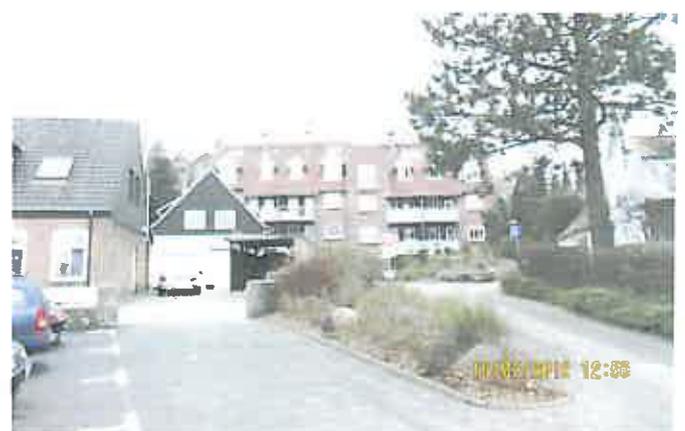
Die Freiflächen Vogelsang 21-24 sind für PKW - Zufahrten und Stellplätze stark versiegelt, Grün existiert nur auf Restflächen.

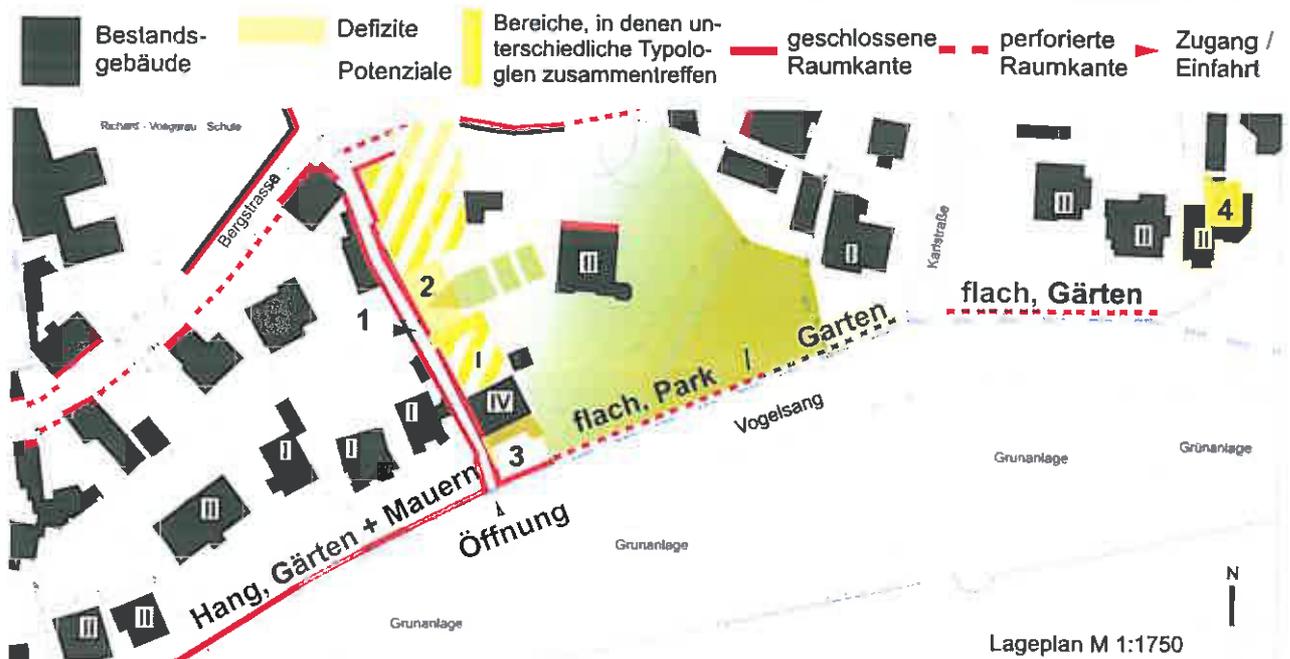
Längsschnitt öff. Fussweg M 1:1250

Der öff. Fusssteig Dorfplatz - Promenade hat eine klare Führung und räumliche Fassung durch beidseitige geschosshohe Mauern. Deren Zustand ist mangelhaft.

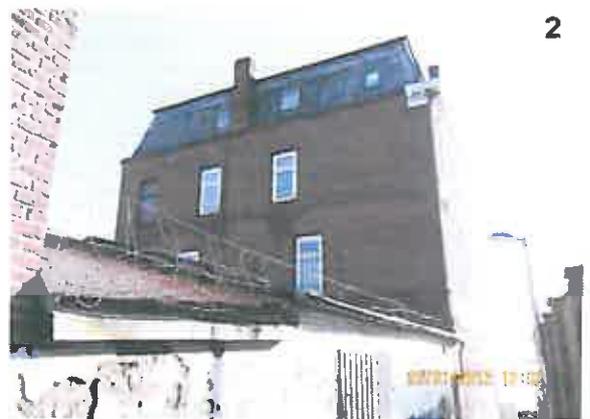
Der rückwärtige Baukörper des "Lindenhof" grenzt unmittelbar an das Kulturdenkmal "Kaiserhof" mit seiner Seebad-Architektur. Dies ist nicht historisch geprägt und ein Einzelfall: die Grünverbindung wird dadurch unterbrochen.

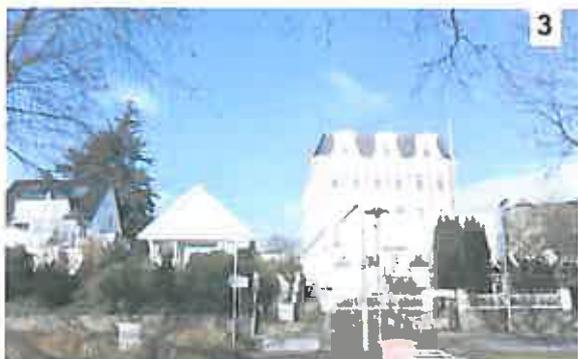
Das historische, III-geschossige Hotel "Kaiserhof" ragt als Dominante aus der Silhouette heraus. Die benachbarten EFH harmonisieren nicht damit. Die I-geschossige Veranda des ehemaligen Hotels ist stark sanierungsbedürftig.

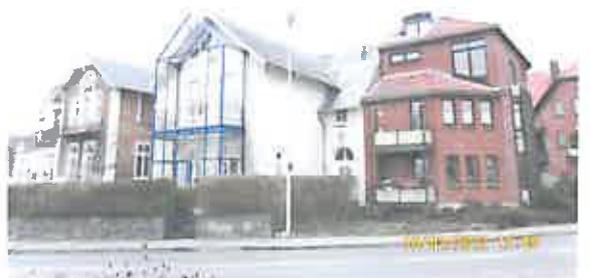
Die Villentypologie und die Wohn- u. Geschäftshaus-typologie prallen unsensibel aufeinander, was die Ausstrahlung des historischen Gebäudes schwächt. Der Neubau geht weder in Form noch in Materialwahl auf den Altbau ein.

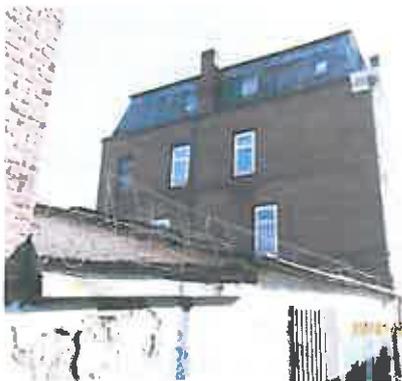
TYP 3 Der gesamte rückwärtige Bereich des Hotels ist baufällig. Hier besteht die Chance, durch Freistellung das Hotel als Solitär wieder auf zu werten und der prägnanten städtebaulichen Situation Rechnung zu tragen.

- 3a Vogelsang 49, "Kaiserhof", D5, Privatgrundstück, bebaut mit Typ 3, schlechter Zustand, Maßnahmen: denkmalpflegerische Sanierung, bei Abriss rückwärtiger ehem. Saal Neubau mit flachem Dach

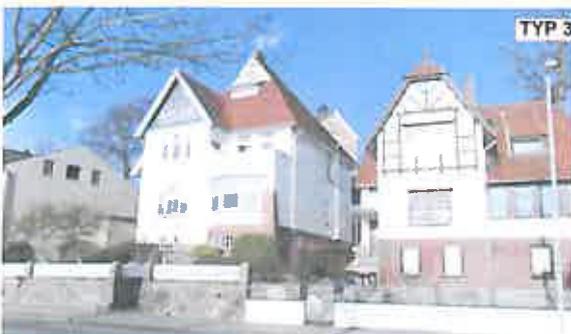
Villen Vogelsang 38, 39 im Vergleich: Nr. 38 ist vorbildlich saniert. Die histor. Materialien der Fassade und der Grundstücksmauer sind erhalten.

Nr. 39: braune, ungegliederte Fenster mit Aussenjalousien, weiss geputzte Betonmauer und Stahlgitterzaun setzen den Wert des historischen Gebäudes herab.

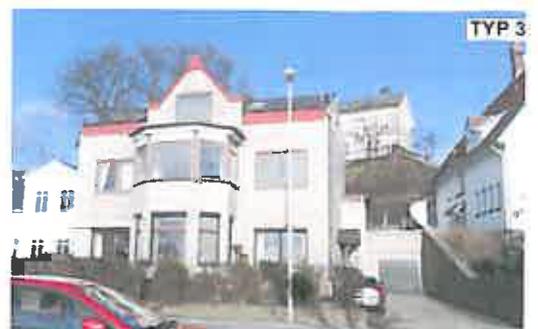
Vogelsang 37: die v.g. Gestaltungskriterien hinsichtlich Fensterfront, Fassadenmaterial werden hier nicht erfüllt!

Sanierungen oder Neubauten sollten diesen Gestaltungsmerkmalen Rechnung tragen.

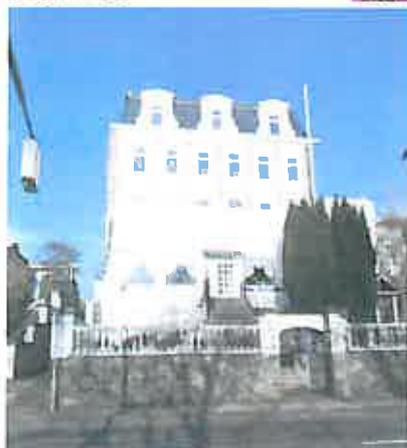
Vogelsang 45

Histor. "Kaiserhof", ehem. Hotel

Das Gebäude steht z. Zt. leer, ist aber verkauft und soll einer Nutzung wieder zugeführt werden. Hier besteht - unterstützt durch das Landesamt für Denkmalpflege - bei sensiblen Umgang mit der Bausubstanz großes Potential zu einer Aufwertung der besonderen städtebaulichen und die historische Silhouette prägenden Situation.

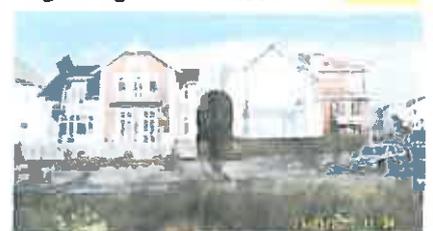
Vogelsang 51/Prinzenstr. 1

Der unmittelbar angebaute Neubau stützt in keiner Weise die Ensemblewirkung der Villen.

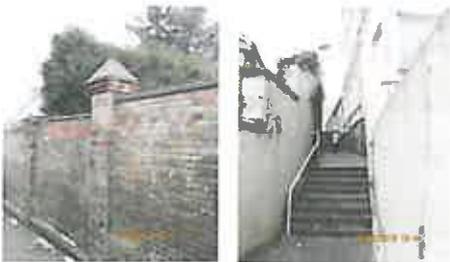
Zustand sehr mangelhaft, historisch aber wertvoll: seilliche Mauern und Granitstufen am Fußsteig Dorfplatz - Promenade

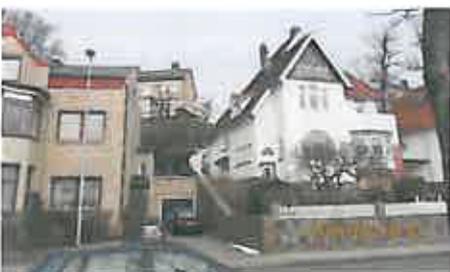
Private Stellplatzlösungen beeinträchtigen teilweise das Erscheinungsbild der Vorgärten am Vogelsang.

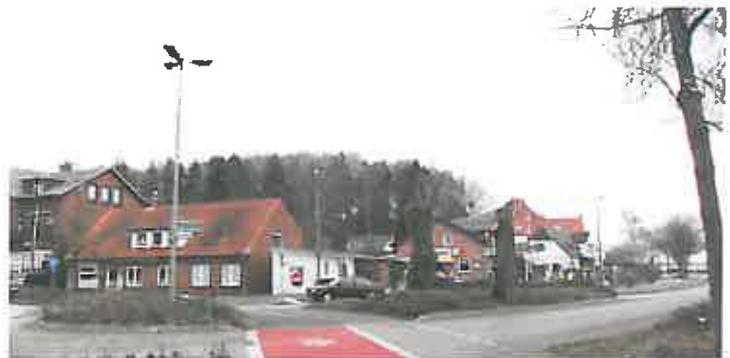
Gebäude Prinzenstr. 2

Die zwar historischen, aber bereits durch bauliche Maßnahmen stark veränderten Gebäude Prinzenstrasse 2 und 6 sowie Jungmannufer 2 hingegen erscheinen in ihrer Substanz wenig erhaltenswert. Gegen Neu- bzw. Umbaumaßnahmen wäre aus Sicht dieser Analyse nichts einzuwenden.

Prinzenstr. 2 u. Jungmannufer 2: untergenutzt, durch Abriss u. Neubau mehr gewerbl. Nutzung möglich, z.B. Fremdenverkehr/Gastronomie

- 14 Jungmannufer 2, Privatgrundst., bebaut, ungenutzt, mangelhafter Zustand, Maßnahme: Neubau analog Typ 3: stilles Satteldach (ca. 50°), Gauben, Erker, Giebel, II-g., moderne Stadthaus-Architektur, hell geschlämmtes oder verputztes Mauerwerk, kein WDVS-System! Fenster bevorzugt Holz, weiss, mit Mittelteilung; Dach: Pfannen anthrazit

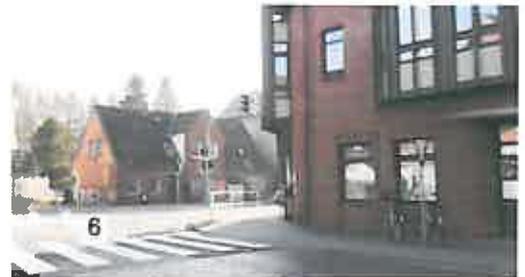
Prinzenstr. 6: untergenutzt, durch Abriss / Neubau / ggf. Umbau mehr gewerbl. Nutzung möglich

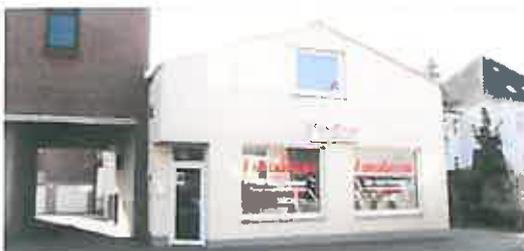
Bergstr. 1: untergenutzt, durch Abriss u. Neubau mehr gewerbl. Nutzung möglich

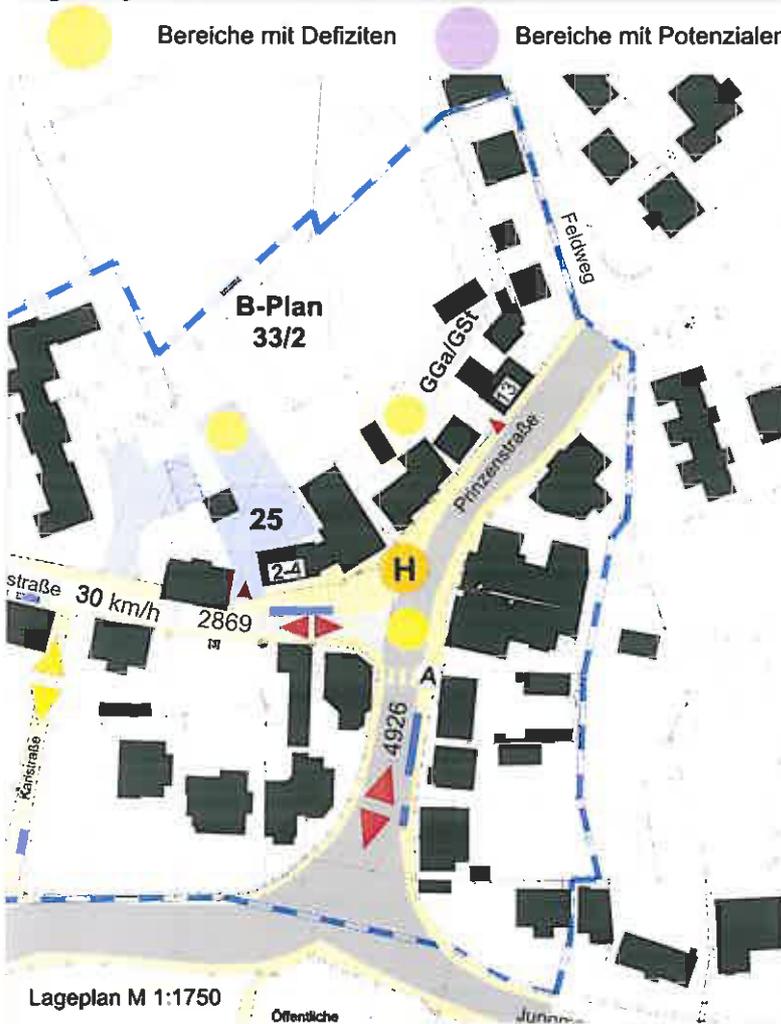
II.8.3) Verkehr, Park- u. Stellplätze im Bereich "KL. VERSORGUNGSZENTRUM" Prinzenstraße

Die Prinzenstrasse ist eine der Hauptschließungsstrasse für Borby. Sie ist gleichzeitig eine Verbindungsstrasse nach Hemmelmark und Waabs und deshalb mit ca. 4600 PKW pro Tag relativ stark frequentiert (Verkehrsstärken April 2012). Eine niveaugleiche **Mischverkehrsfläche** im Kreuzungsbereich würde nicht nur als optische Maßnahme zur Verkehrsberuhigung dienen, sondern auch der gestalterischen Qualitätssteigerung des Platzraumes dienen.

Die Gebieterschließung führt über die Bergstrasse, die in diesem Abschnitt in beiden Richtungen befahrbar ist und ca. 2870 PKW pro Tag aufweist.

Sie ist über die Bürgersteige und die Karlsstrasse gegeben. Für die Überquerung der Prinzenstrasse ist eine **Fussgängerbedarfsampel (A)** vor der Kreuzung vorhanden, die auch zur Schulwegsicherung notwendig ist.

Im Betrachtungsbereich gibt es entlang der Prinzenstrasse strassenbegleitend ca. 8 öffentliche Parkplätze. Bei eintretender Aktivierung des "Kleinen Versorgungszentrums" in diesem Bereich ist diese **Anzahl zu gering**.

Hinter dem Gebäude Bergstr. 2-4 befinden sich ca. 25 Stellplätze für Kunden der Praxen in diesem Bereich. Der im B-Plan 33/2 für Gemeinschaftsstellplatzanlagen festgesetzte Bereich wird dadurch überschritten. Darüber hinaus setzt der B-Plan 33/2 eine Fläche im rückwärtigen Bereich der Grundstücke Nordseite der Prinzenstrasse für Gemeinschaftsstellplatzanlagen fest mit insges. 96 möglichen Stp(!) Dieser wird bisher nur auf dem Grundstück Prinzenstr. 13 so genutzt.

Bei eintretender Aktivierung des "Kleinen Versorgungszentrums" verhindert die Festsetzung GGa/GSt in diesem Bereich die bauliche Entwicklung im rückwärtigen Bereich der Grundstücke. **Deren Lage und Anfahrbarkeit sollte im zukünftigen B-Plan 66 überprüft und angepasst werden, um die Unterbringung einer größeren Anzahl auch öffentlicher Parkplätze zu gewährleisten.**

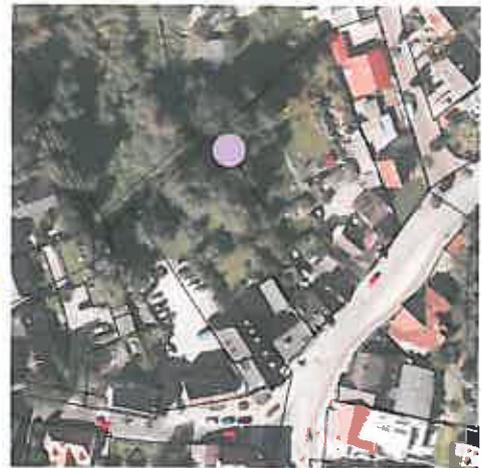
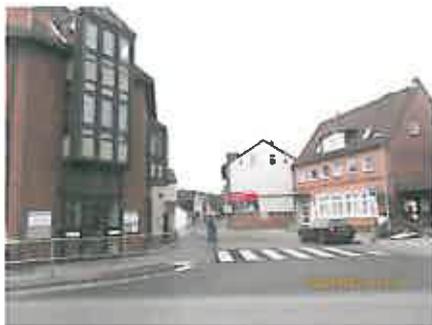
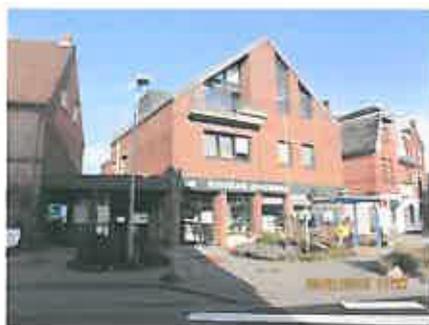
II.9.3) Grün- und Freiflächen im Bereich "KL. VERSORGUNGSZENTRUM" Prinzenstraße

Der Kreuzungsbereich ist überwiegend versiegelt und hat dadurch keine positive Ausstrahlung. Der Fussgängerbereich wirkt in seiner Gestaltung diffus und überfrachtet: Pflanzeninseln, Schilder, Masten, Bushaltestelle sind über die Fläche verstreut. Hier besteht Potenzial zur Verbesserung der Aufenthaltsqualität, um die Attraktivität des "Kleinen Versorgungszentrums" zu stärken und z.B. Flächen für Aussengastronomie zu schaffen (Stadtteilcafé/Bistro oder dgl.)

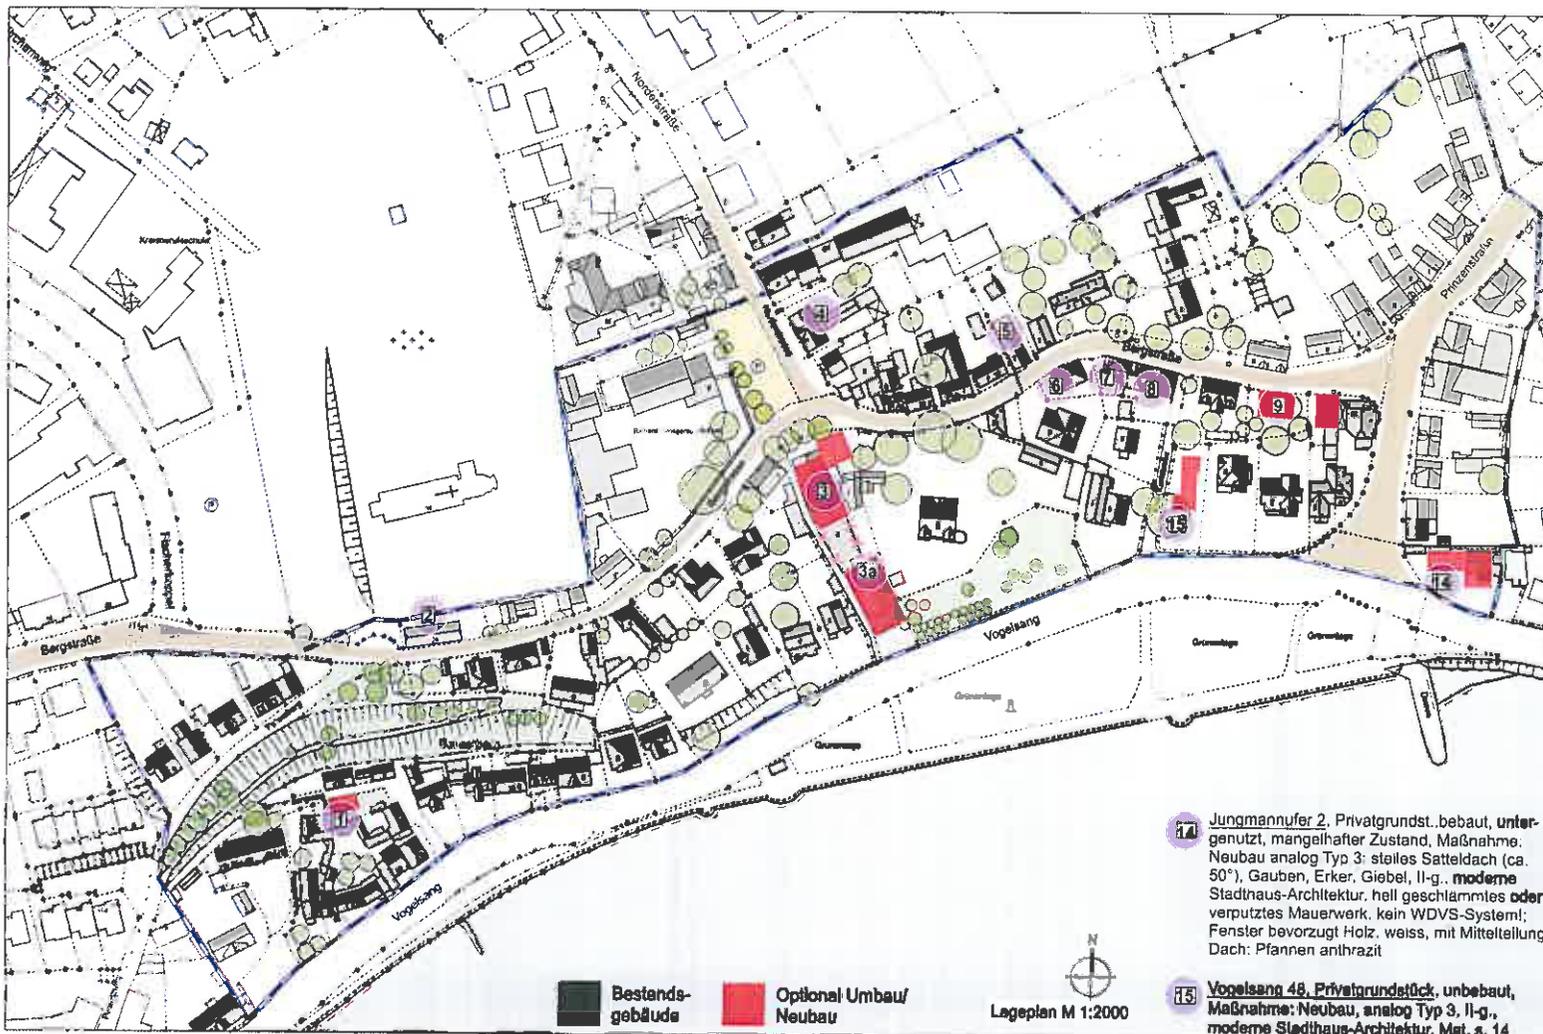
Empfehlungen für die Gestaltung potenzieller Neubaumaßnahmen im Einzelnen:

- 3 Bergstr. 19, "Lindenhof", Privatgrundstück, bebaut mit Typ 2, Maßnahmen: Neubebauung analog Typ 2: Satteldach (ca. 25-35°) II-III-g., zur Schließung der Platzkante, rückwärtig Abriss I-g., Zwischenbau zum "Kaiserhof", Flachdach II-g. möglich; Materialien: Aussenwände: hell geschlämmtes oder Ziegel-Mauerwerk, kein WDVS-System! Fenster bevorzugt Holz, weiss, Dach: Pfannen anthrazit;

- 4 Norderstr. 4, Privatgrundstück, bebaut mit Typ 2, I-g., schlechter Zustand, Maßnahmen: Instandsetzung: Fassadenputz in grau-weiss, Dacheindeckung mit Pfannen in rot od. anthrazit, Fenster mit Mittelteilung. Alternativ Neubau Wohnhaus, analog Typ 2: Satteldach (25° - 35°), Frontgiebel, hoher Drempel, I-g., Materialien wie Instandsetzung

- 5-7 Bergstr. 16, 11, 9 Privatgrundstücke, bebaut mit Typ 2, I-g., schlechter Zustand, Maßnahmen: Instandsetzung: Fassadenputz / Schlämme in grau-weiss, Dacheindeckung mit Pfannen in rot od. anthrazit, Fenster mit Mittelteilung. Alternativ Neubau Wohnhaus, analog Typ 2: Satteldach (ca. 25-35°), hoher Drempel, I-g., Materialien wie v.g.

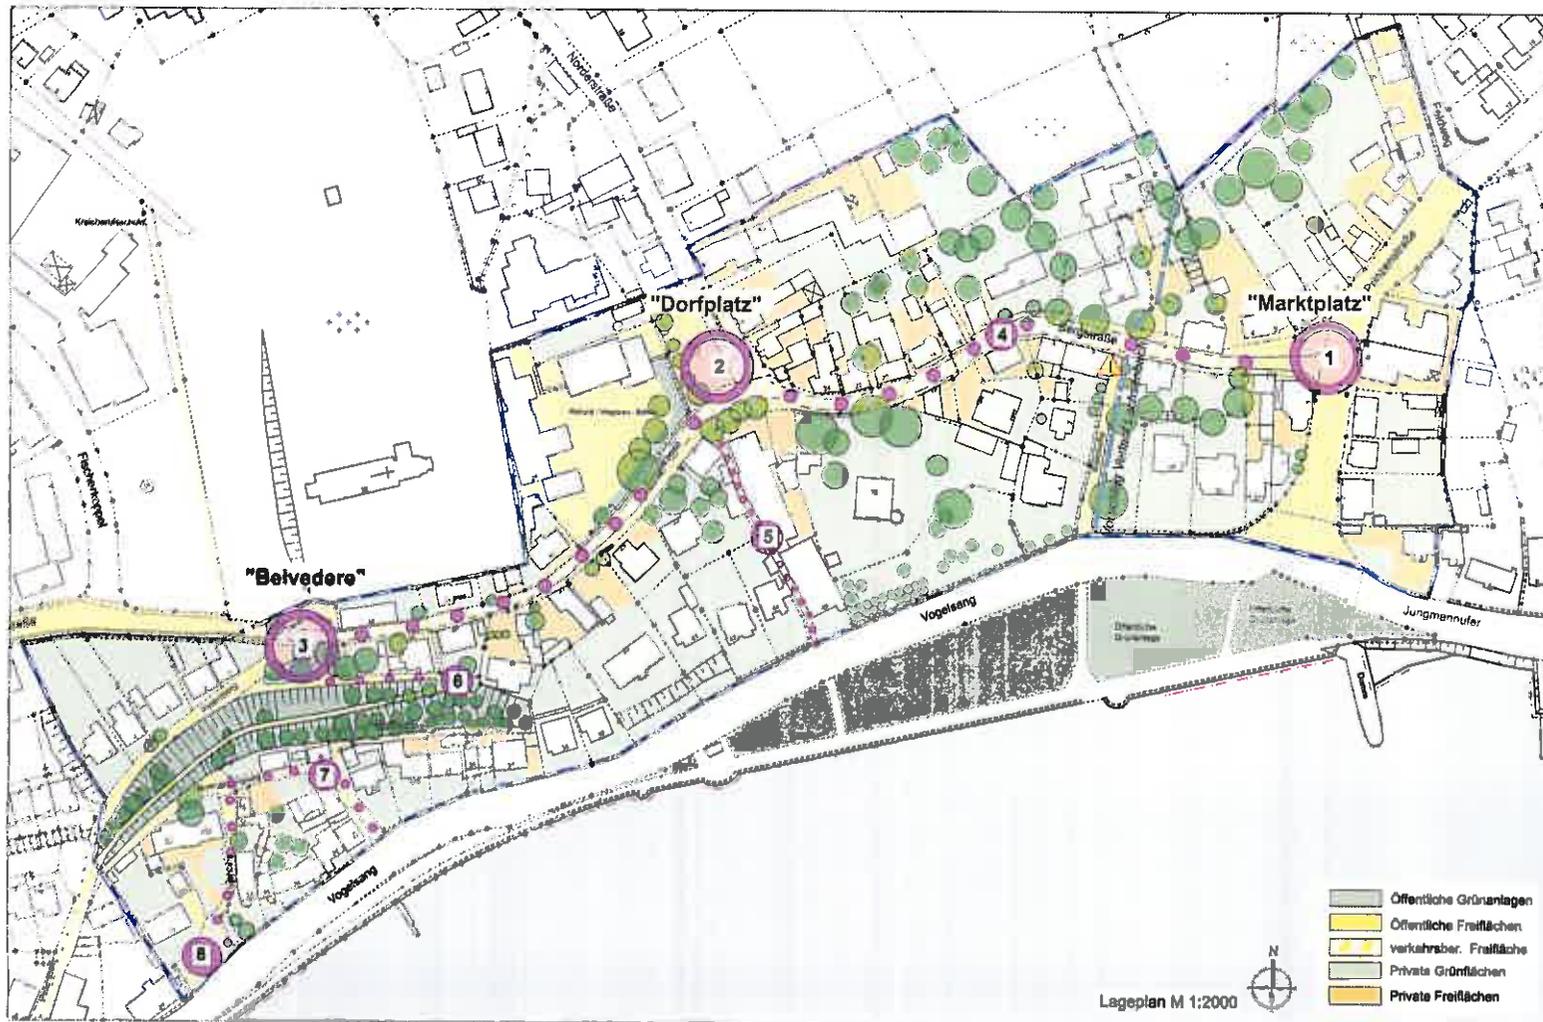
Der aus nördlicher Richtung strömende Lachsenbach ist im bebauten Bereich der Bergstrasse / Karlstrasse verrohrt. Im Grünordnungsplan wird es als wünschenswert gesehen, den Bachlauf hier wieder zu öffnen.

Es wird empfohlen, den Bachlauf unter Erhalt der Karlstrasse parallel dazu führen. Dies würde die dörfliche Atmosphäre in diesem Bereich stärken. Im Abschnitt nördlich der Bergstrasse muss dann in weiteren Planungen die Funktionsfähigkeit der privaten Stellplatzanlage / Grundstückserschließung mit dem offenen Bachlauf in Einklang gebracht werden. Der Grenzabstand zur Karlstrasse im Falle eines Neubaus Bergst. 7 muss überprüft werden. ⚠️
